# Vedligeholdelsesplan AB Ulriksborg

september 2018

AB Ulriksborg

Amagerbrogade 174, Ulrik Birchs Allé 2-14,  
Amagerbrogade 176 og Ulrik Birchs Allé 1-5  
2300 København S

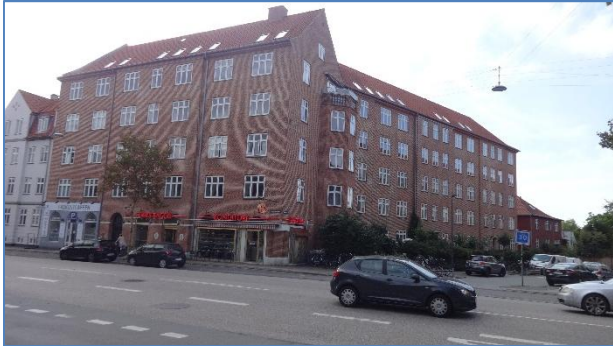
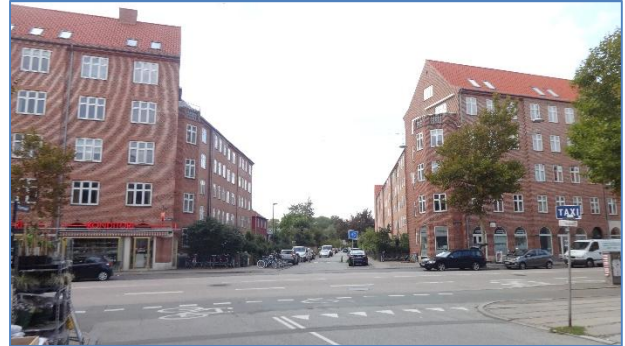
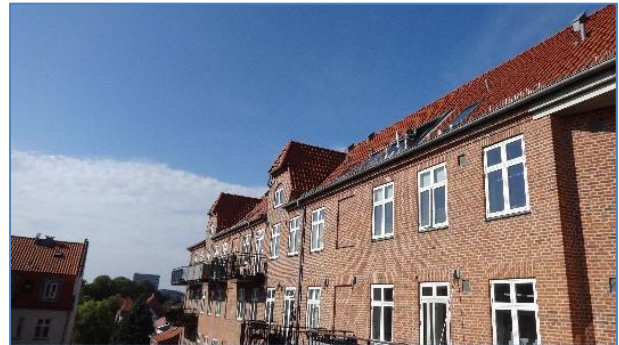
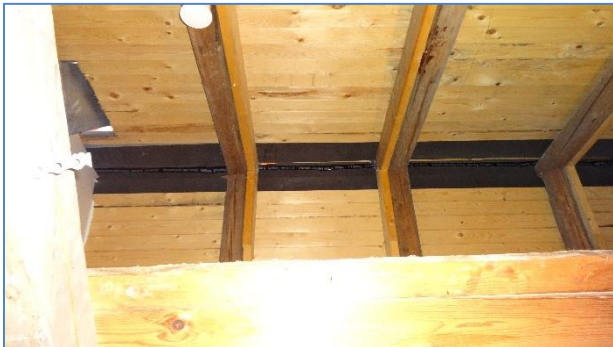
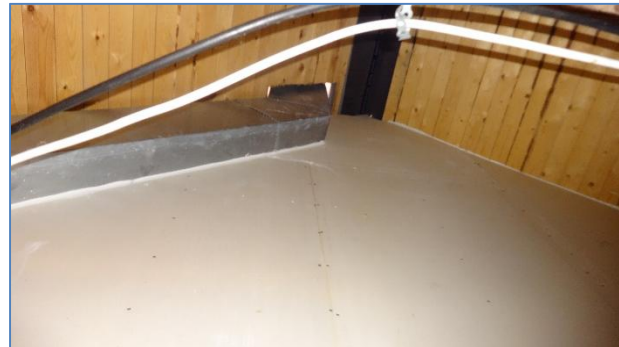
Bygningen har sadeltag med røde tegl med A kviste ved bagtrapperne. Taget har en hældning på ca. 45 grader og synlige hanebåndsspær på loftetage i taglejlighed. Underliggende konstruktion (spær og lægter mv.) er udført i træ, undertaget er udført som fast undertag.

Tagkonstruktionen fremstår tør og i velvedligeholdt stand.

Taget vurderes at have en restlevetid på 10 år eller derover forudsat, at der løbende og systematisk overvåges for utætheder, og at disse partielt repareres. Derudover kan der forekomme enkeltudgifter f.eks. i forbindelse med vandskader, disse er ikke medregnet i budgettal.

Det anbefales at foretage tagkontrol hvert andet år ved entreprenørfirma, med kontrol på indvendig og udvendig side af tagfladen, for defekte inddækninger og rensning af stoppede tagrender mv. registrerede utætheder bør omgående afhjælpes. Derudover kan der forekomme enkeltudgifter f.eks. i forbindelse med vandskader, disse er ikke medregnet i budgettal.

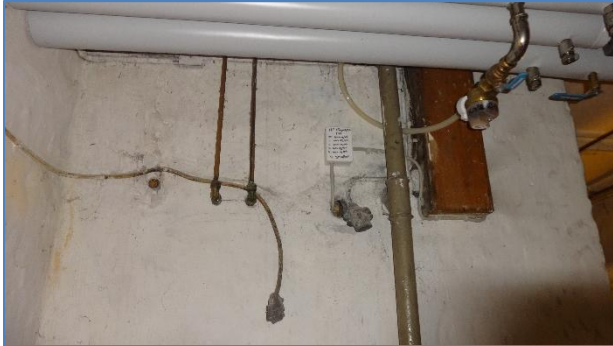
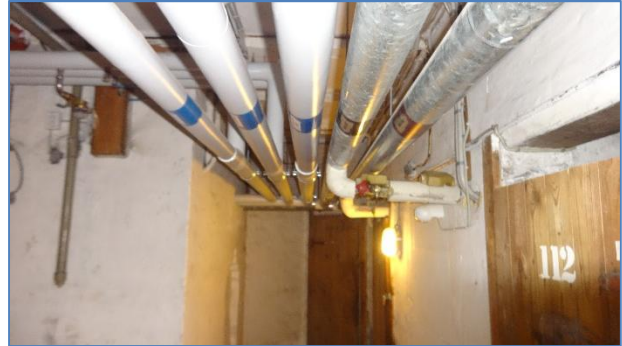
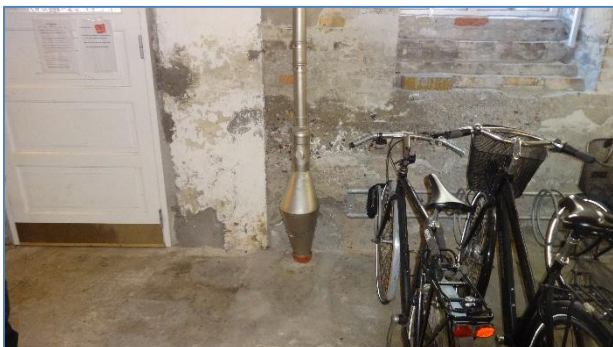
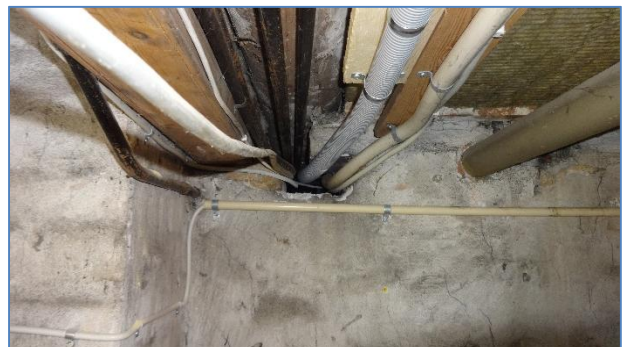
Kælderen under Amagerbrogade 176 har fugt/skimmel problemer.

Kældre er fugtteknisk set komplicerede, og det kan være svært at komme fugt i kældre helt til livs. Der skal foretages lokale tiltag for at mindske fugtproblemerne.

Kælderen under resten af bygning fremstår tør.

Det foreslås at eksisterende tiltag gennemgås, for at optimere eksisterende ventilation og luftskifte i kældre.

For at forbedre fugtniveauet i kælderen og sikre soklens og konstruktionens fremtidige levetid, foreslås derfor at renovere sokkel under jord, etablere fugtsikring/isolering og etablere omfangsdræn.

Der etableres omfangsdræn ved gadefacaderne hvor der ikke er dræn, og øvrige aktiviteter omkring resten af ejendommen, dette er for at sikre mod indtrængen af fugt fra omkringliggende jord.

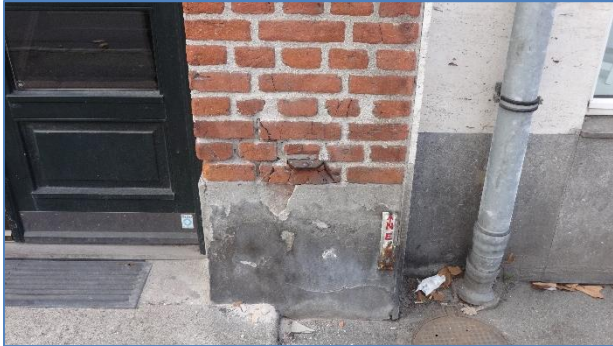
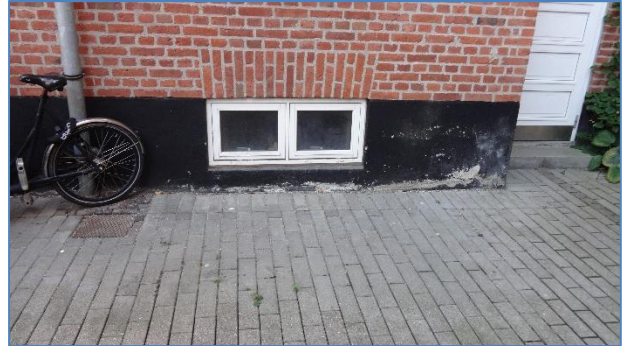
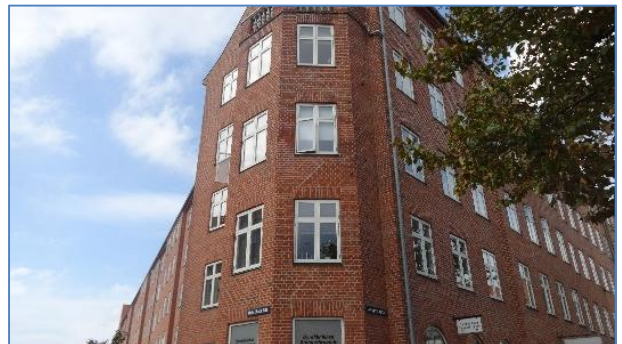
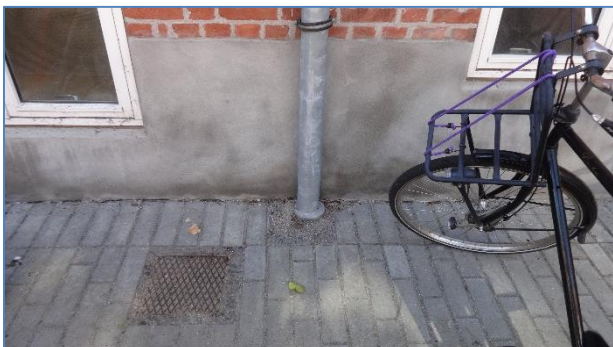
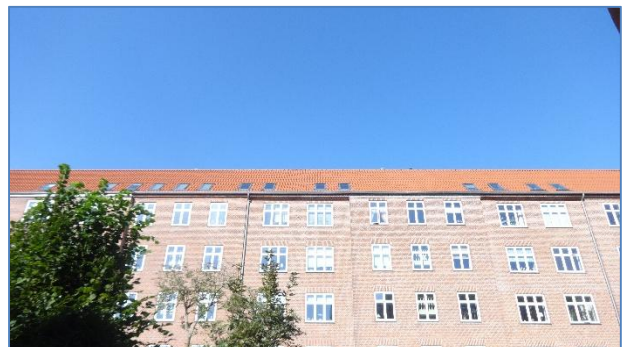
Fremstår med enkle revner, fugeudvaskning og beskadigede sten, som bør udbedres for at sikre sig mod, at det udvikler sig, og dermed giver mulighed for vandindtrængning og opfugtning af konstruktionen.

Ejendommen har naturskifer sålbænke. Der ses mindre revner i enkelte af sålbænkene. Disse bør renoveres før mur evt. forværres, og heraf følgende skader på murværk udvikler sig. Det ses flere steder at sålbænken, har fået pudset til at løsne sig i enderne.

Der ses nogle steder hvor sokkelen er afskallet.  
Det anbefales at sokkelen repareres partielt.

Det anbefales at facaden repareres partielt.

- Partiel udskiftning af defekte mursten
- Partiel udskiftning af porøse / defekte fuger.

- Partiel udskiftning af defekte mursten
- Partiel udskiftning af porøse / defekte fuger.
- Partiel pudning af sokkel.

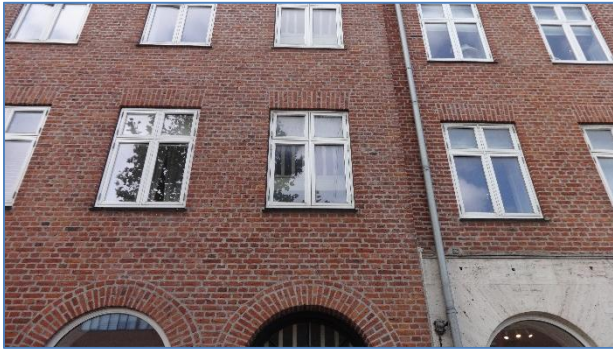
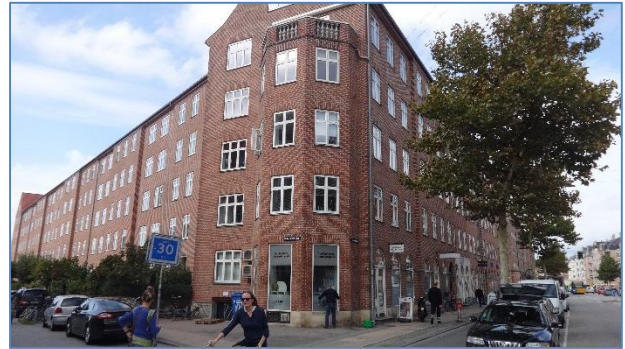
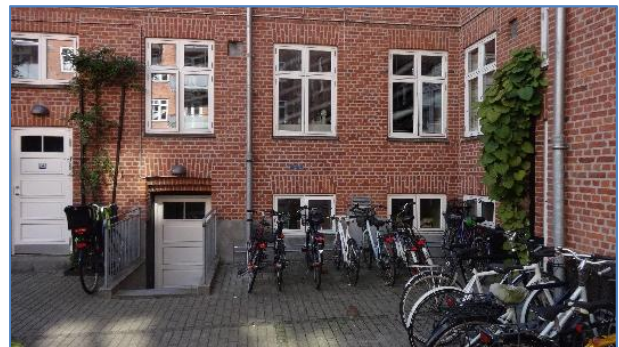
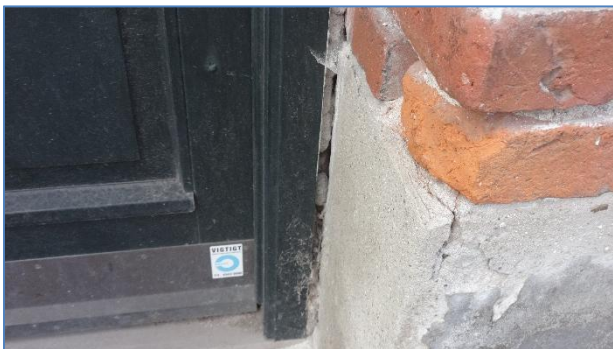
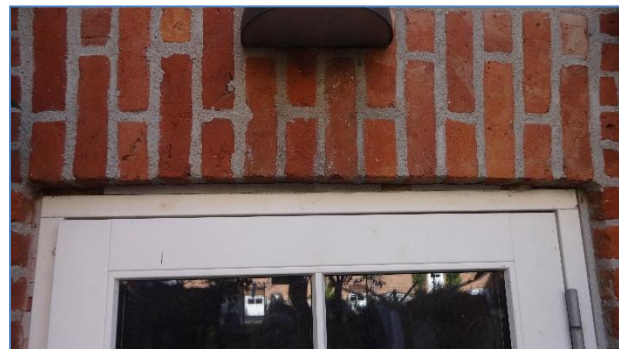
Vinduer fremstår velvedligeholdte og i god stand, og der anbefales ingen arbejder på disse.

Ejendommens hoveddøre er de oprindelige. Disse har revner i træet samt løs og afskallende maling. Der foreslås snedker- og malervedligehold af alle udvendige døre for at bevare udseende og levetid.

Samtidig bør udvendige fuger om dørene skiftes, da der flere steder ses udfaldene pudsfuger.

Vi anbefaler, at trævinduerne i kælderen løbende bør vedligeholdes og bør som tommelfingerregel males med et interval på 5 til 10 år, men det er dog meget afhængig af vinduernes indbygning og geografiske orientering.

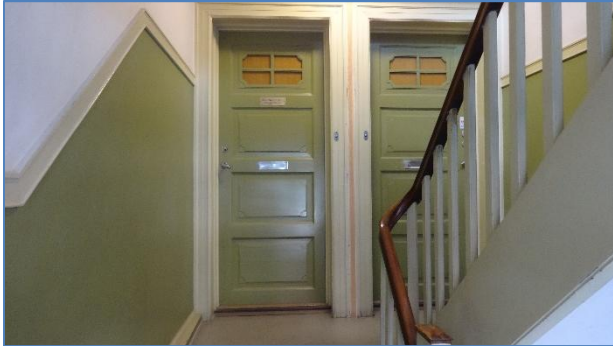
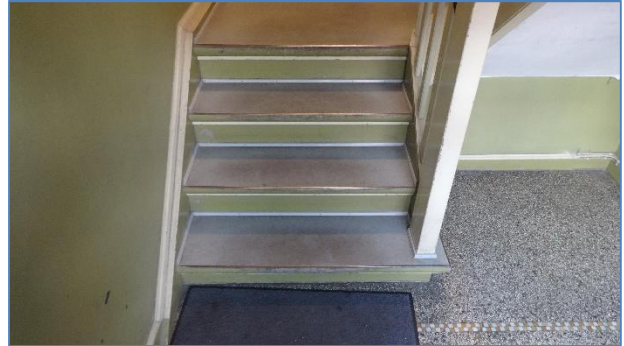
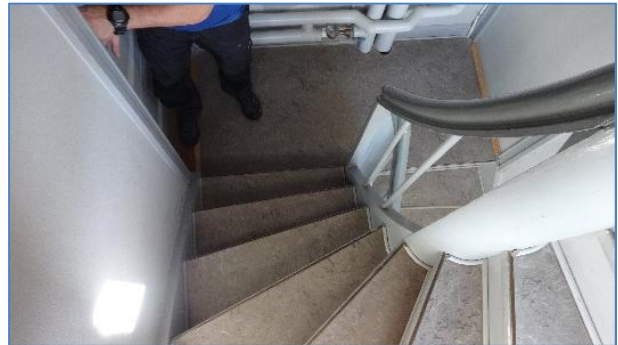
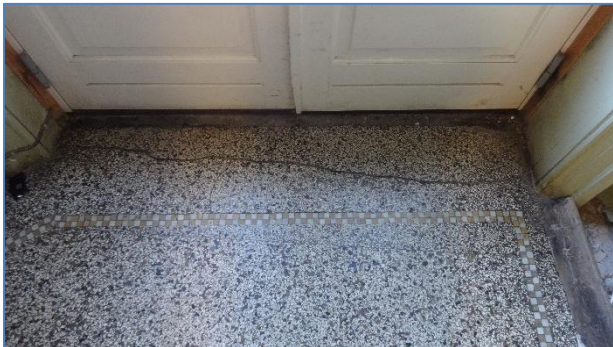
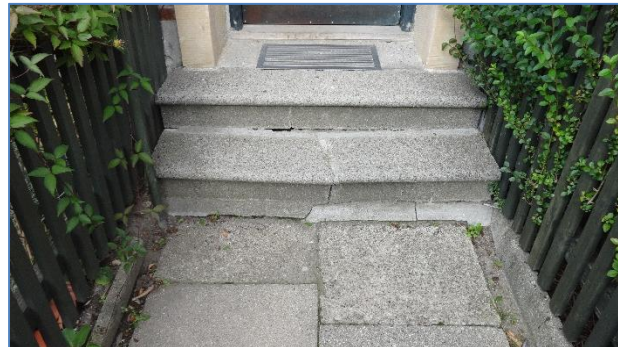
Hovedtrapperne og bagtrapperne er de oprindelige, og er ikke løbende vedligeholdte, med afskallet maling, samt at der ses sætnings revner i hovedtrappeopgangene.

Dørtelefonanlæg er af ældre årgang. Det anbefales at udskifte med et nyt anlæg med nyere og forbedret funktionalitet såsom kamera overvågning.

Der ses flere steder at trapperne er knækket, der kan forekomme at trappe bliver undermineret, hvis disse ikke skiftes.

Det foreslås, at vægge og lofter, samt træværk i pudses efter og malerbehandles, samt at der bliver udført en partiel mure rep af vægge i hovedtrappeopgangene

- Pudsreparationer. Trappeløb renoveres ved at trappetrin genoprettes, og der udskiftes til ny linoleum.
- Manglende balustre reetableres.
- Pudsreparationer, afrensning, pletspartling, filt på vægge, lofter, underside trappeløb og efterfølgende maling.
- Snedkerreparation og maling/lakering af alt træværk herunder vinduesplader, døre og trappe. Vinduer males ikke.
- Der udføres en partiel rep af terrazzogulv ved indgangspartierne.

I forbindelse med istandsættelse af alle trapper foreslås en udskiftning af alle trappedøre til lejlighederne. Herved kan der opnås bedre egenskaber vedrørende dørenes funktionalitet, lydisolering, tæthed samt brandmodstand.

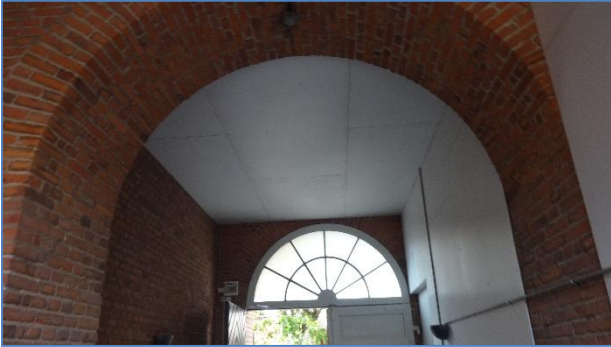
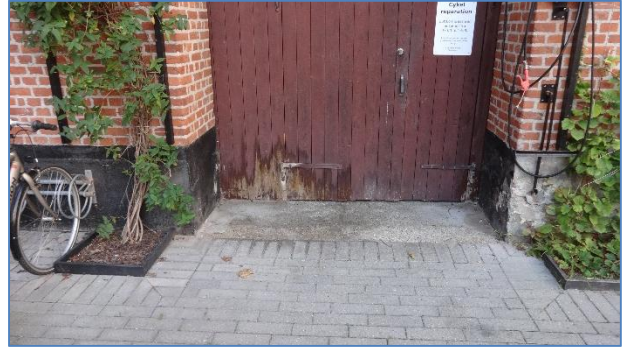
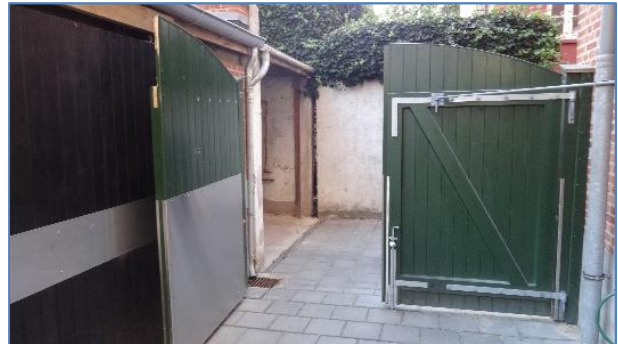
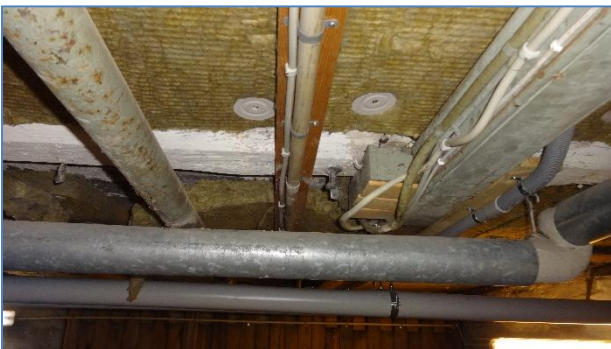
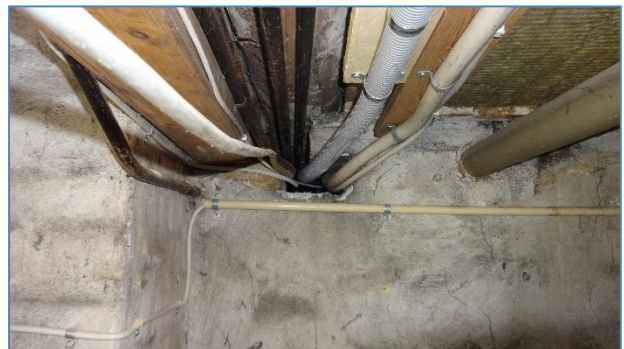
Der er mindre skader på væggene. Reparation af disse er indeholdt under renovering af facader.

Der ses nogle steder, at der ikke er udført brandsikring efter rørgennemføring, samt at der nogle steder mangler isolering i loftet ved etageskillemuren.

Det anbefales ejendommen at få udført en brandteknisk gennemgang af kælderen og etageskillemure for at få klarlagt de områder, der mangler brandinddækning og isolering.

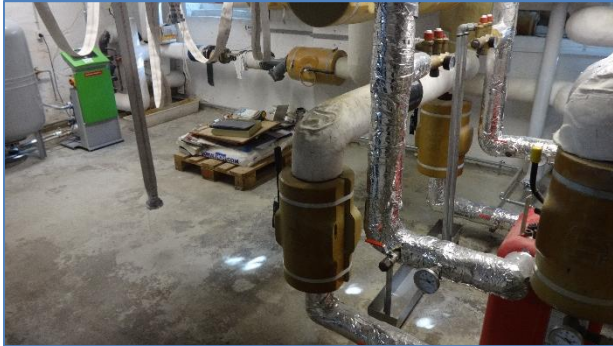
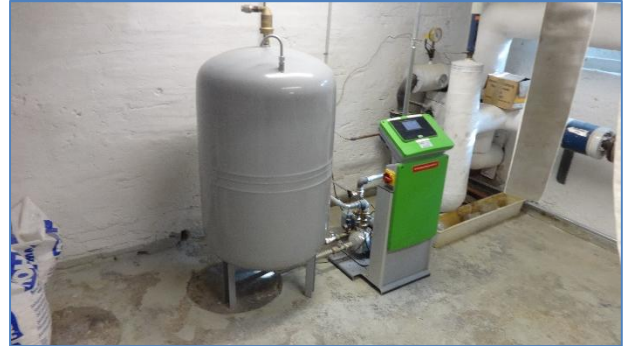
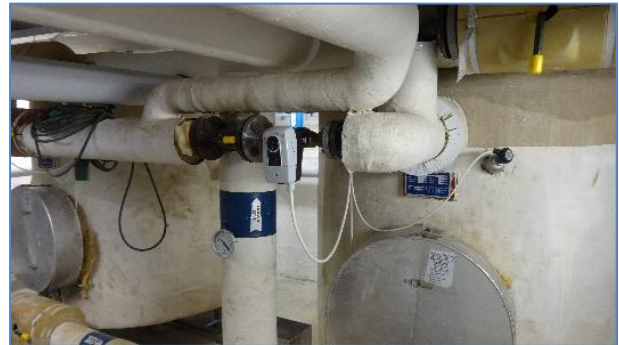
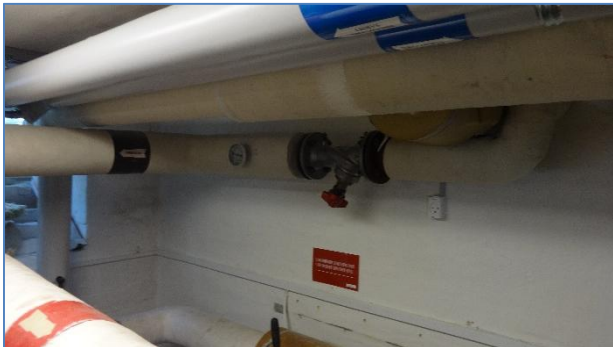
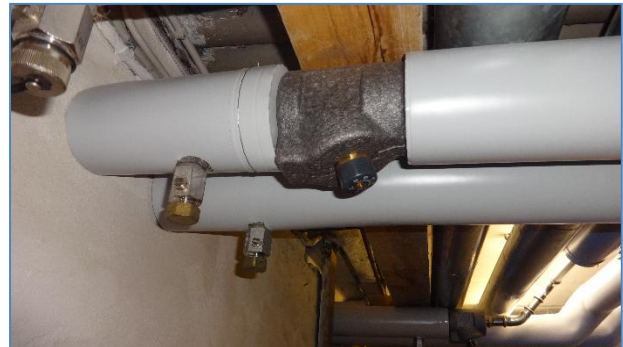
Varmecentralen er løbende istandsat. Der anbefales løbende service på denne ved fast tilknyttet VVS-firma.

Varmeinstallationen fremstår generelt velvedligeholdt og i god stand, der anbefales ingen arbejder på denne, udover evt. energioptimerende tiltag.

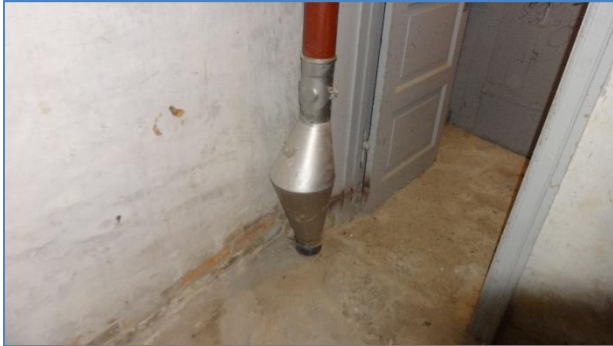
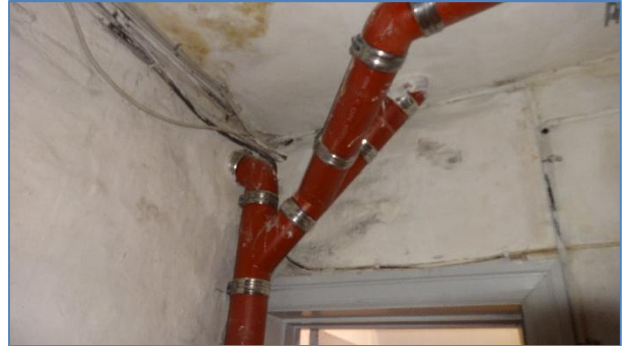
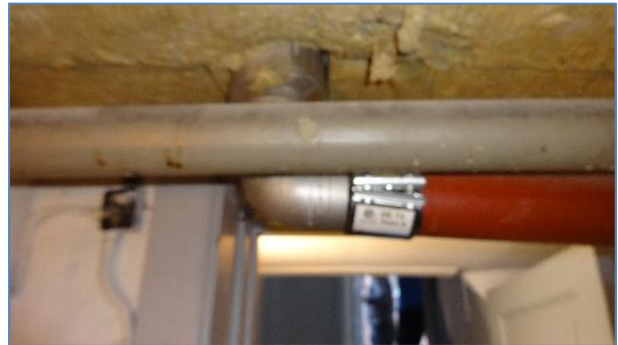
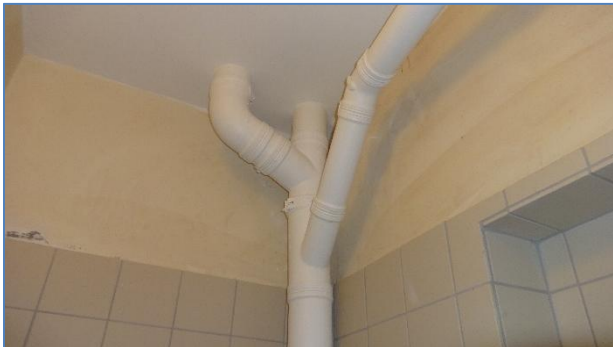
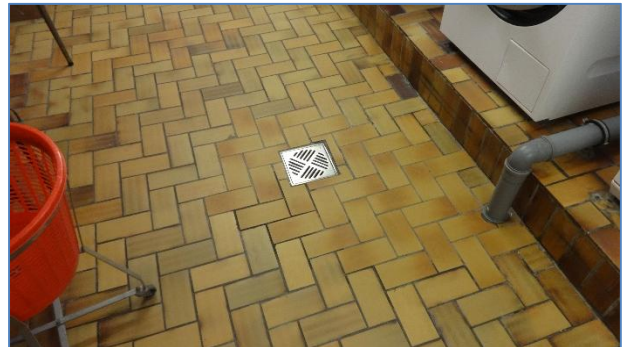
Installationerne i kælderen er i varierende stand og alder.

Afløbsinstallationer er udført i støbejern.

Der er nogle problemer med kloakken ved bagerens toilet, der skal udarbejdes en ny løsning.
