# Vedligeholdelsesplan AB Ulriksborg

september 2018

AB Ulriksborg

Amagerbrogade 174, Ulrik Birchs Allé 2-14,  
Amagerbrogade 176 og Ulrik Birchs Allé 1-5  
2300 København S

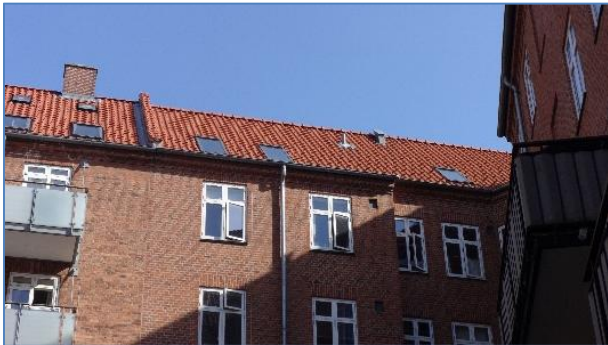
Bygningen har sadeltag med røde tegl med A kviste ved bagtrapperne. Taget har en hældning på ca. 45 grader og synlige hanebåndsspær på loftetage i taglejlighed. Underliggende konstruktion (spær og lægter mv.) er udført i træ, undertaget er udført som fast undertag.

Det anbefales at foretage tagkontrol hvert andet år ved entreprenørfirma, med kontrol på indvendig og udvendig side af tagfladen, for defekte inddækninger og rensning af stoppede tagrender mv. registrerede utætheder bør omgående afhjælpes. Derudover kan der forekomme enkeltudgifter f.eks. i forbindelse med vandskader, disse er ikke medregnet i budgettal.

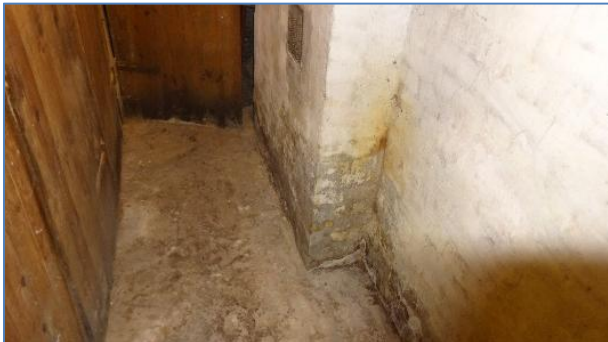
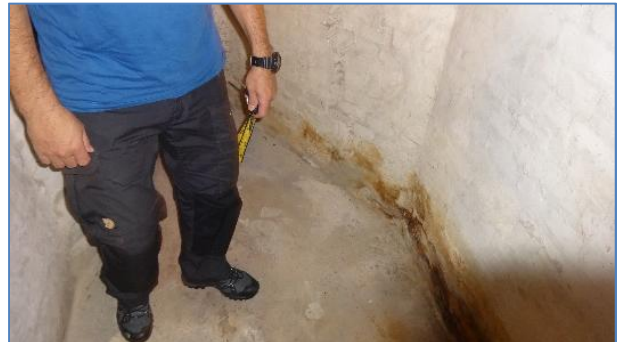
Kælderen under Amagerbrogade 176 har fugt/skimmel problemer.

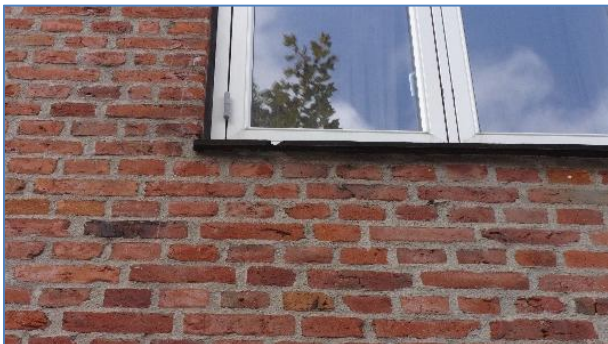
Fremstår med enkle revner, fugeudvaskning og beskadigede sten, som bør udbedres for at sikre sig mod, at det udvikler sig, og dermed giver mulighed for vandindtrængning og opfugtning af konstruktionen.

Ejendommen har naturskifer sålbænke. Der ses mindre revner i enkelte af sålbænkene. Disse bør renoveres før mur evt. forværres, og heraf følgende skader på murværk udvikler sig. Det ses flere steder at sålbænken, har fået pudset til at løsne sig i enderne.

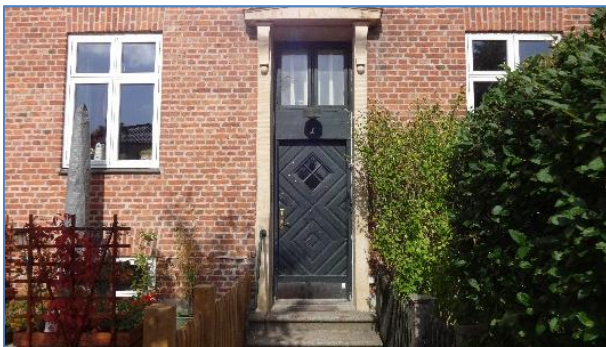
Ejendommens hoveddøre er de oprindelige. Disse har revner i træet samt løs og afskallende maling. Der foreslås snedker- og malervedligehold af alle udvendige døre for at bevare udseende og levetid.

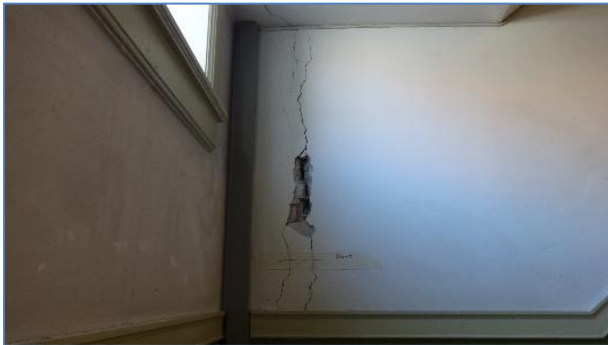
Hovedtrapperne og bagtrapperne er de oprindelige, og er ikke løbende vedligeholdte, med afskallet maling, samt at der ses sætnings revner i hovedtrappeopgangene.

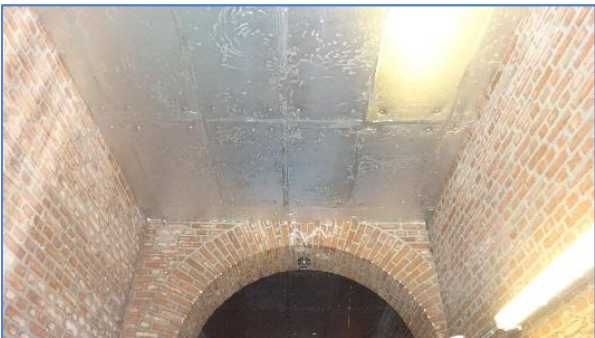
Der er mindre skader på væggene. Reparation af disse er indeholdt under renovering af facader.

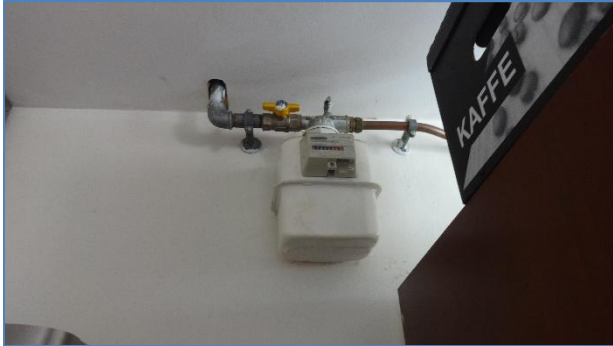
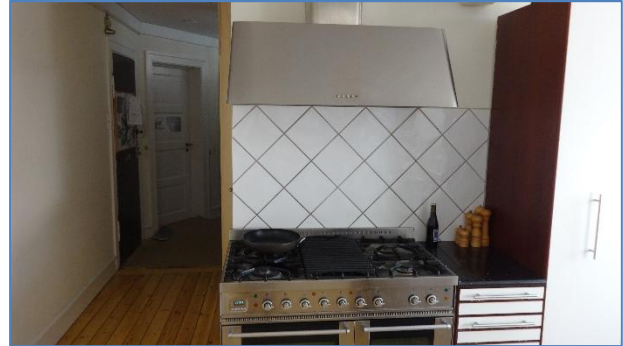
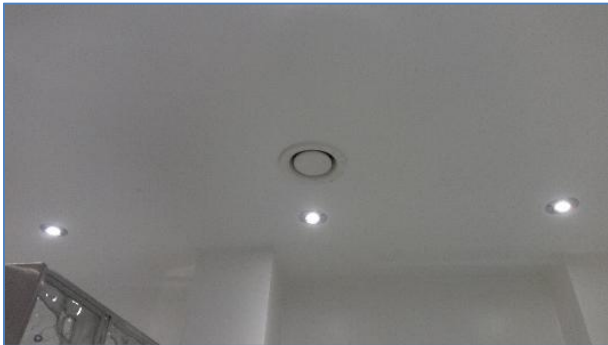
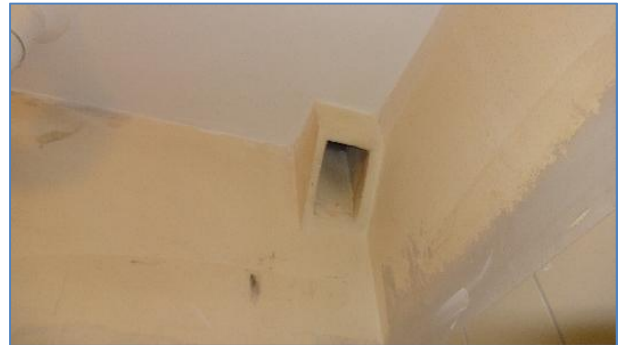
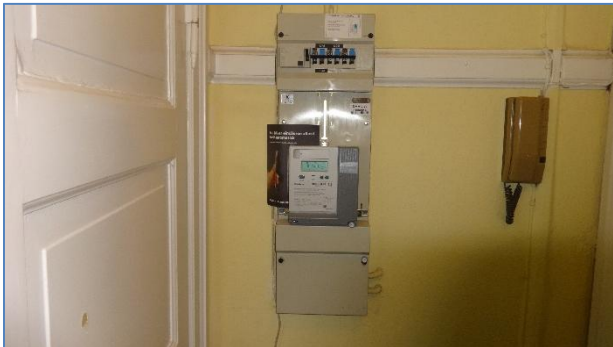
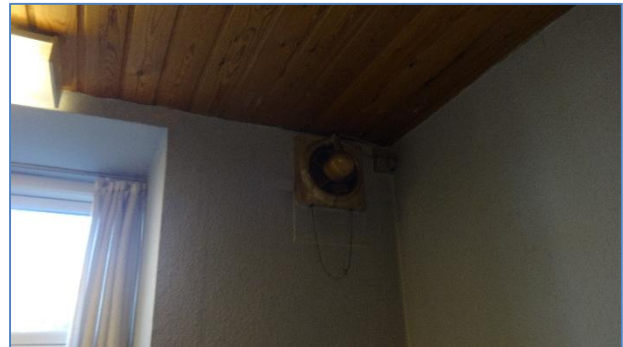
I forbindelse med renovering i lejligheder er enkelte gået væk fra at benytte gas. Det er vigtigt at installationen til stadighed overvåges for rust mv. og ikke bliver glemt i de enkelte lejligheder.
